屏東演武場

歷史建築修復及再利用計畫

委託單位：屏東縣文化資產保護所

執行單位：陳加全建築師事務所

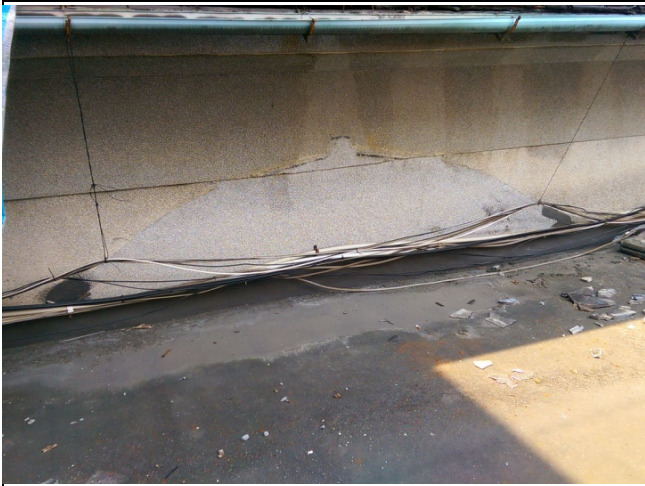
相 3-2.7 唐博風屋頂遺跡。棟木位置。

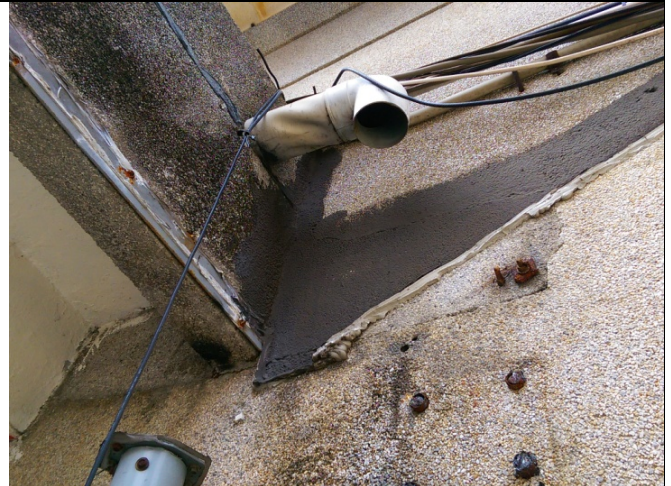
相 3-2.8 唐博風屋頂遺跡。簷口位置。

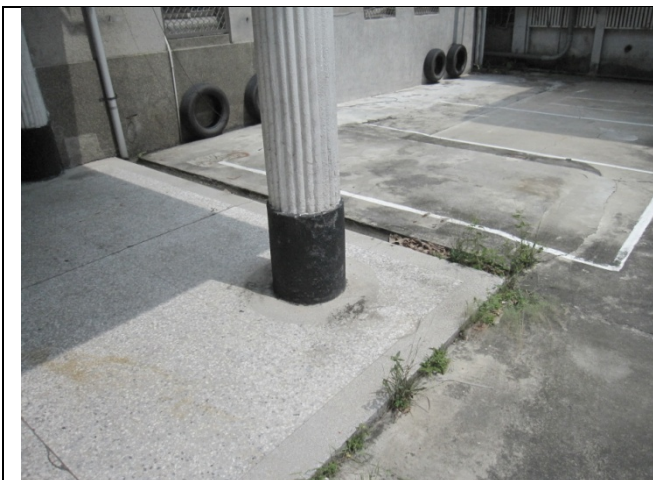
從戶外地面上至正面入口門廊地板，有 3 階的台階，自正面入口門廊進入屏東演武場室內地板仍有高低差。從戶外地面上至東側門檻，有 4 階的台階（相 3-1.1、相 3-1.2）。現況西後門因被木板封閉，故能保存原貌，木門框及門檻並未被破壞（相 3-2.17、相 3-2.18）。神龕已被砌磚封閉，但原開口裂縫明顯，故能得知原有位置及尺寸（相 3-2.15、相 3-2.16）。另外，正面入口門廊台階拆除後，多立克柱式圓柱腳殘留下台階高度的遺跡（相 3-2.19）。

相 3-2.19 正面入口門廊柱腳殘留下台階高度的遺跡。

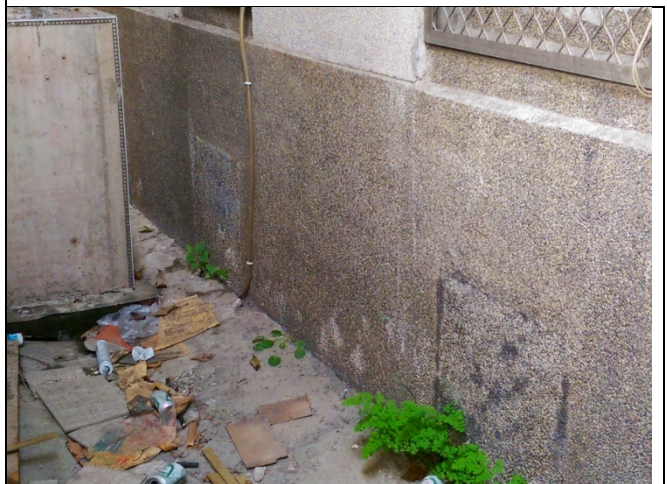
相 3-2.30 屏東演武場牆腳通風孔遺跡

經由歷史圖像比對，屏東演武場也有抬高基座及通氣孔的作法。現況外觀牆體窗扇下與地面之間，可見遺留下的通氣孔痕跡。現況通氣孔已砌體封閉，表面以洗石子修補，但其裝修面有規則方孔裂縫及色差，仍能呈現出原通氣孔的遺跡(相 4-4.1)。

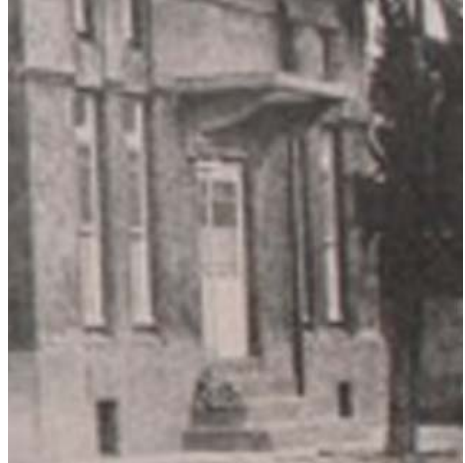
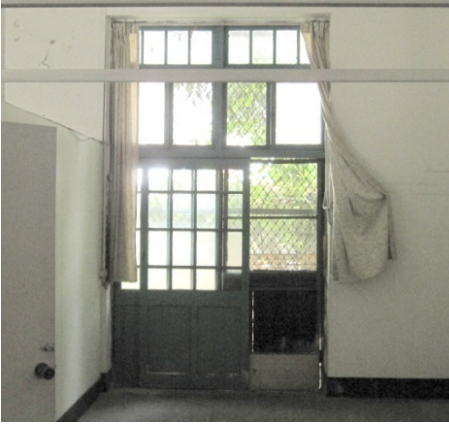
<p>推斷現況木門框及門扇為原貌殘留。 現況因地板降低，木門扇隨之局部修改變更。</p>

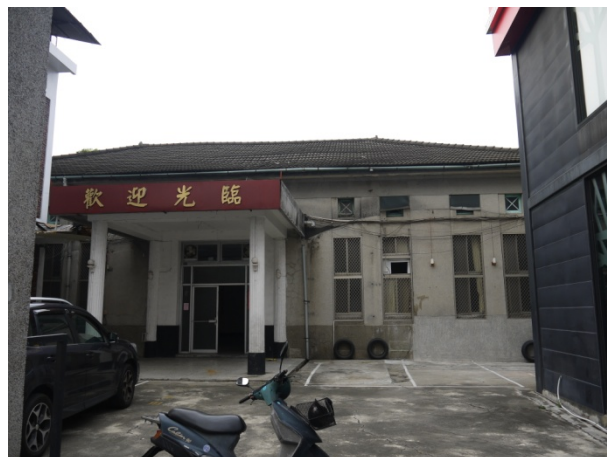
相 4-2.2 演武場南面廣場-水泥鋪面
南面前院現況

現況說明	現況覆蓋水泥鋪面做為停車空間，表面多有龜裂及修補跡象，未平整的表面，低窪處有積水現象。
		影響原因	環境變遷、人為修補
		修復建議	建議與外觀環境整體考量，表面改鋪其他材料。
西側磚砌圍牆

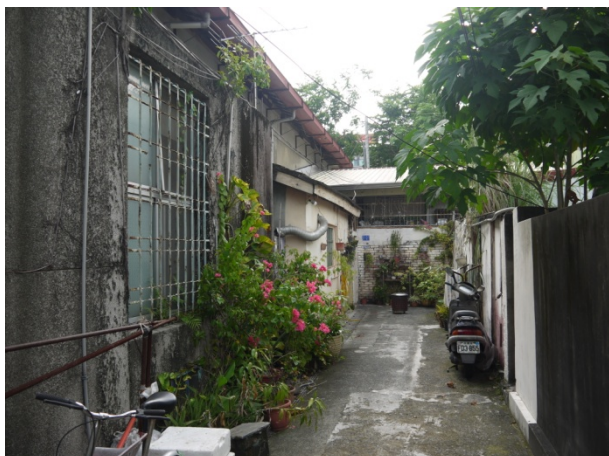
現況定著土地範圍內，均為不透水的水泥硬鋪面覆蓋，植栽僅有零星盆栽種植，毫無實質綠化效益。(相 4-2.7、相 4-2.8)

相 4-2.7 屏東演武場敷地植栽
中華路 103 巷的植物盆栽

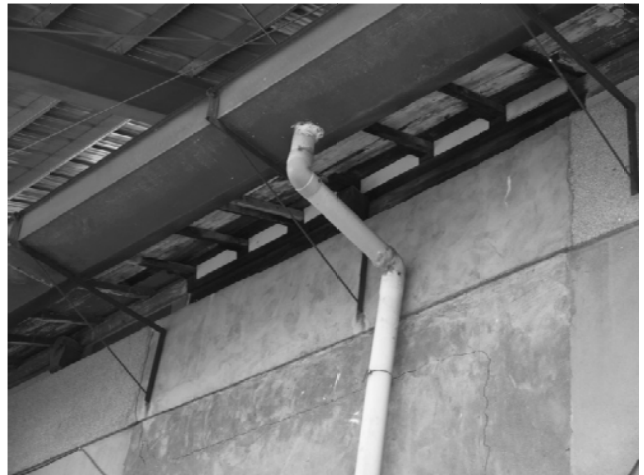
經現場測量磚牆厚度，磚牆含粉刷層之總牆厚，約在 38~40cm 之間，為 1.5B 磚牆。牆體高度，自地面起算約為 540cm。東、南、西三面磚牆頂設置混凝土屋簷板，但北面磚牆頂沒有混凝土屋簷板(圖 4-3.2、相 4-3.13、相 4-3.14)。

相 4-3.14 磚牆頂並無混凝土圈梁設計。北面室外。

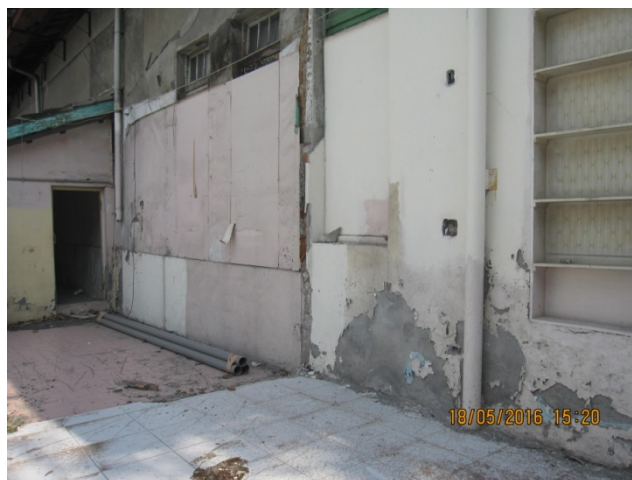
相 4-4.2 屏東演武場北側基座洗石子殘留段

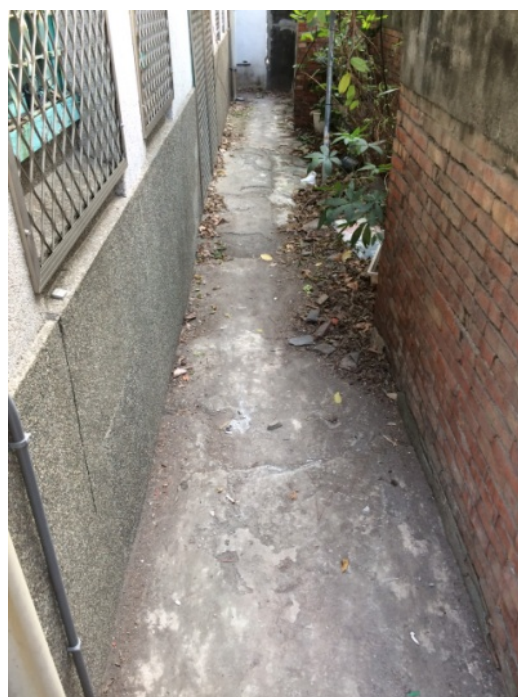
屏東演武場的基地四周均以水泥硬鋪面覆蓋，且地坪整片平整，無法明顯犬走範圍邊界，更無周邊排水溝的設置（相 4-4.3、相 4-4.4）。

相 4-4.4 屏東演武場西側犬走現況

現況說明	西側地坪水泥鋪面，地坪現況多處龜裂、不平整。
		影響原因	人為整建
		修復建議	新作水溝及犬走、地坪。
東側地坪

現況說明	東側地坪水泥鋪面，應地坪現況多處龜裂、不平整。
		影響原因	人為整建
		修復建議	新作水溝及犬走、地坪。

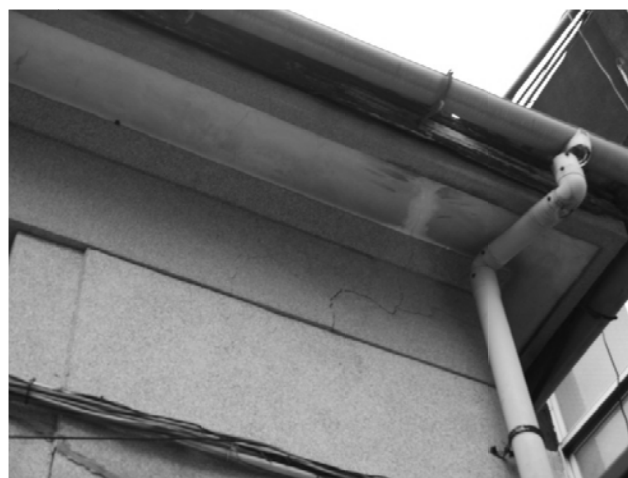
在每一檯上下疊窗，包含上方氣窗，做退凹處理形成直條長方形框，產生重複性簡潔的建築語彙。在氣窗上緣至水泥屋簷板下之間，洗石子飾材略為突出牆身，形成牆頭水平飾帶，以豐富外觀語彙變化，背立面亦延續此突出飾帶做法。外牆洗石子明顯出現色樣不一致，尤其以正面左側最為明顯，未來修復建議局部打除重新洗石子，以協調統一色樣。

相 4-4.8 現況主體建築外牆頂飾帶

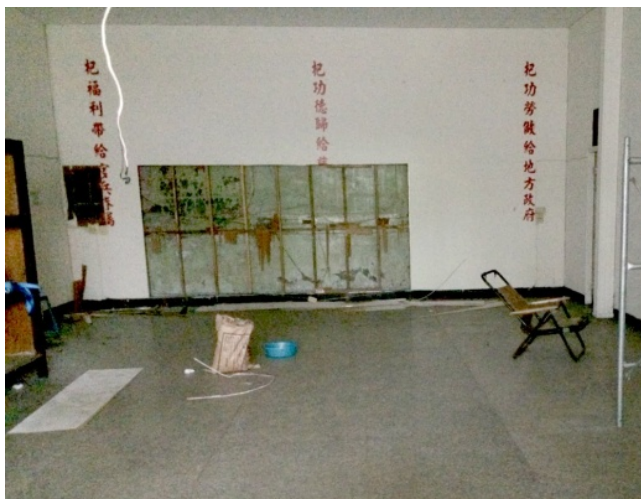
突出於屏東演武場後牆（北側）的神龕空間，現況已被拆除，且外牆開口砌磚封閉，雙面以水泥砂漿粉刷。原貌神龕空間的位置及相關尺寸仍有遺跡。神龕空間正面寬度約 200cm，高度則略低於氣窗的上緣。神龕空間的採用深度約為 90cm。未來修復建議恢復神龕空間，重新砌回神龕牆體，以重塑武德殿主要空間意象。

相 4-4.11 室內背牆神龕位置現況

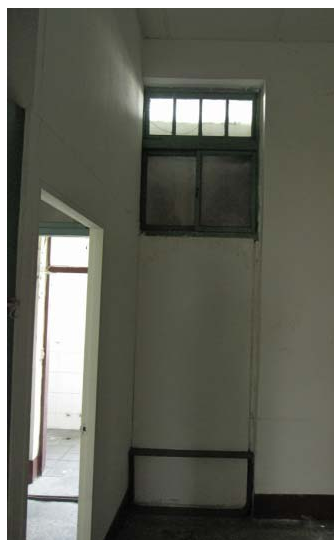
北面西後門原貌木門扇遭板材封閉（相 4-4.16），木門框及上部高窗仍然保留。

相 4-4.16 北面西後門封閉室內現況

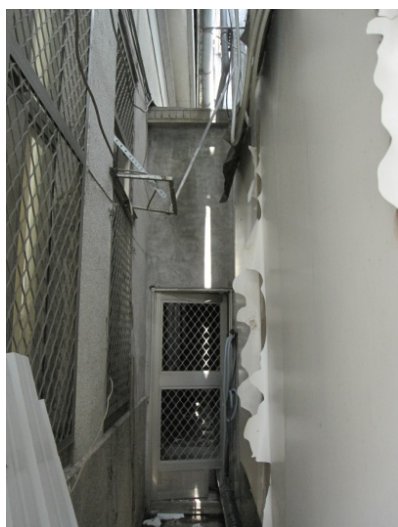
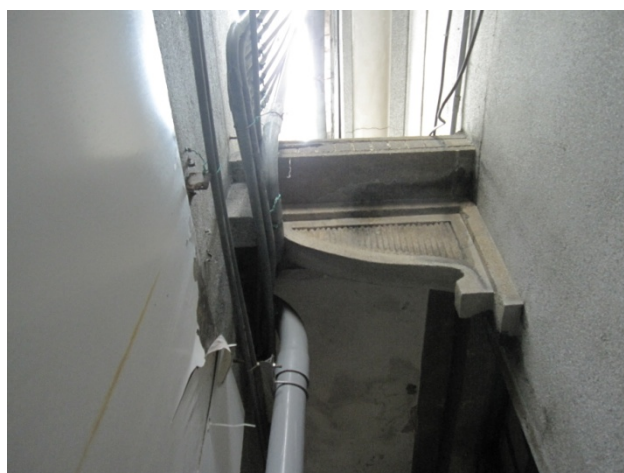
相 4-4.19 東側門水泥雨庇現況

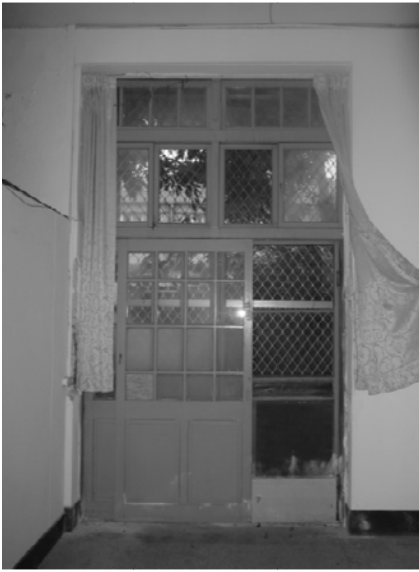
相 4-4.20 西側門室內現況

側門木作門扇採用軌道兩門扇對拉形式，地板埋設金屬軌道，門扇上端則直接嵌入門框凹槽軌道中（相 4-4.20、相 4-4.22）。門把手採用埋入式金屬把手。門窗鎖採用插梢（相 4-4.23、相 4-4.25、圖 4-4.5）。

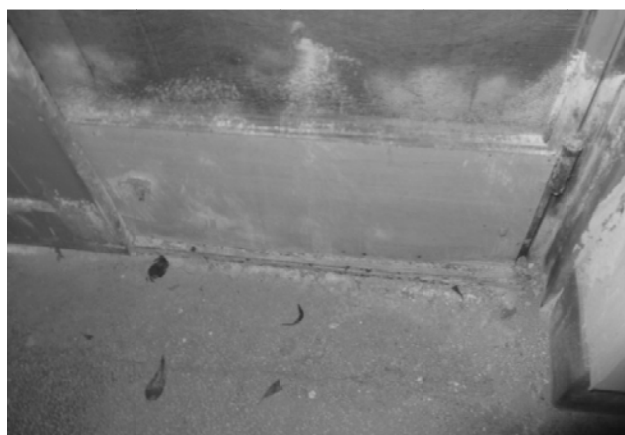
相 4-4.22 木拉門地板滑軌

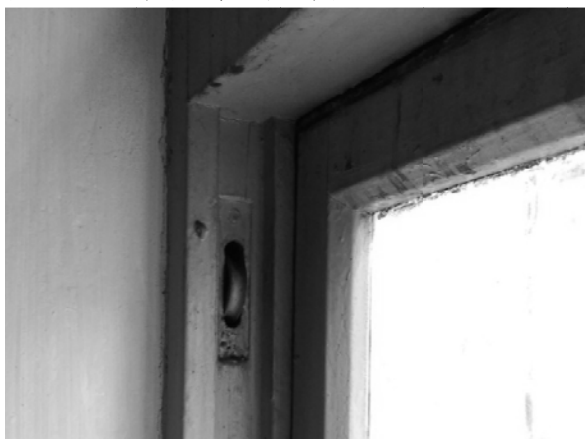
木作上下疊窗分內外兩窗扇，採用上下拉開窗形式。窗扇利用棉索相連，通過窗框上端安裝的滑車，棉索另一端懸以平衡錘，可使窗扇容易開啓（相 4-4.24）。平衡錘設置於兩側門框的箱內（圖 4-4.4）。現存上下疊窗的滑車大都留存，但棉索多數斷裂，窗扇開啓不易，需要加以整修之。

相 4-4.24 木作上下疊窗滑車

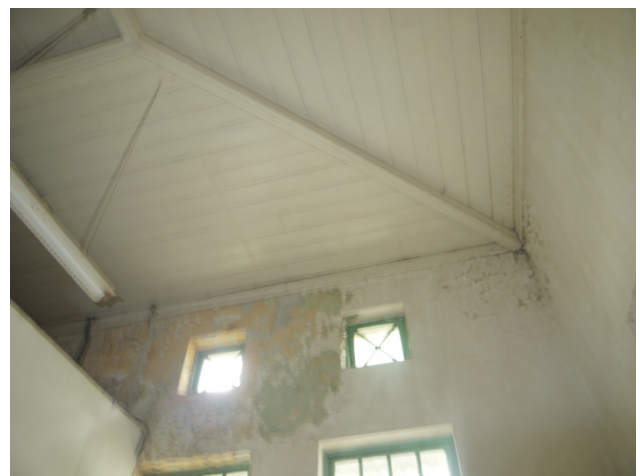
相 4-4.35 西北角隅原貌天花板現況

上層原貌木板天花板其距離地板約在 5.25M 的高度(圖 4-4.5)。木板天花板板材為 1.5cm 企口杉木板，以 4.5x4.5cm 桷木，每 45cm 間距支撐，固定於屋架下方。木板天花板與四周牆壁接觸處，以木線板收邊。木板天花板表面再行油漆處理(相 4-4.31)。上層原貌木板天花板仍保留完整良好，未來修復建議隨屋架修復而拆卸，以人工小心拆卸方式，保留此層天花板材料，並採整修修復方式，木板表面油漆去除，木板天花板再依原貌修復。

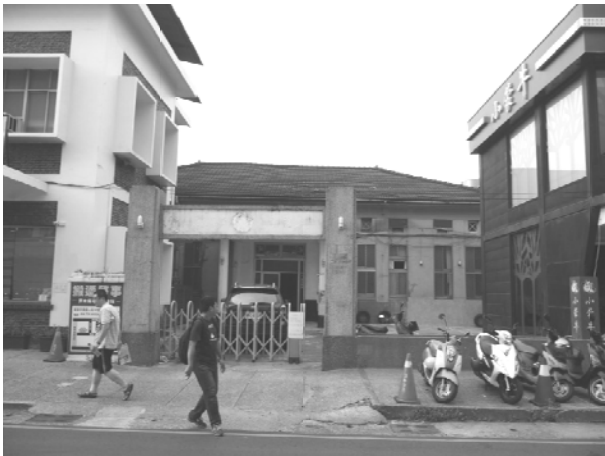
現況說明	現況前院受到東、西兩側增建建築物阻礙，空間狹窄且武德殿建築外觀亦遭到遮擋。
		影響原因	環境變遷、人為興築
		修復建議	考量開放空間連續性與歷史建築的開闊性，建議拆除矮牆與花台。牌樓保留。
前院地坪

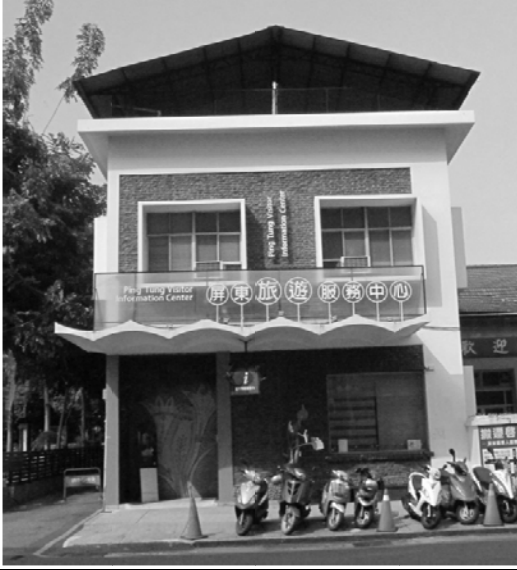
現況說明	現況西南側增建之二層 RC 造(一樓為屏東旅遊服務中心二樓為屏東記者公會)，並非原武德殿之附屬設施。
		影響原因	環境變遷、人為興築
		修復建議	考量開放空間連續性與歷史建築的開闢性，建議拆除，並與整體環境考量規劃。
東南側增建之二層鋼鐵造	 	現況說明	現況東南側增建之二層鋼鐵造(小蒙牛商家出入口)，並非原武德殿之附屬設施。
		影響原因	環境變遷、人為興築
		修復建議	考量開放空間連續性與歷史建築的開闢性，建議拆除，並與整體環境考量規劃。
東側增建之二層國軍英雄館

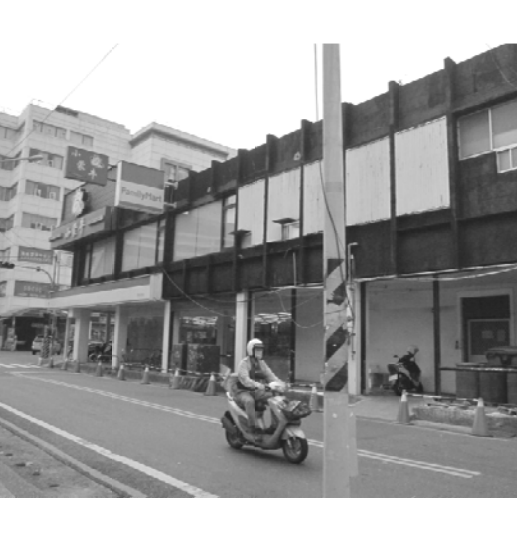
現況說明	現況東側二層 RC 造(一樓為空屋，二樓為小蒙牛餐廳)，非原武德殿之附屬設施。
		影響原因	環境變遷、人為興築
		修復建議	考量開放空間連續性與歷史建築的開闢性，建議拆除，並與整體環境考量規劃。

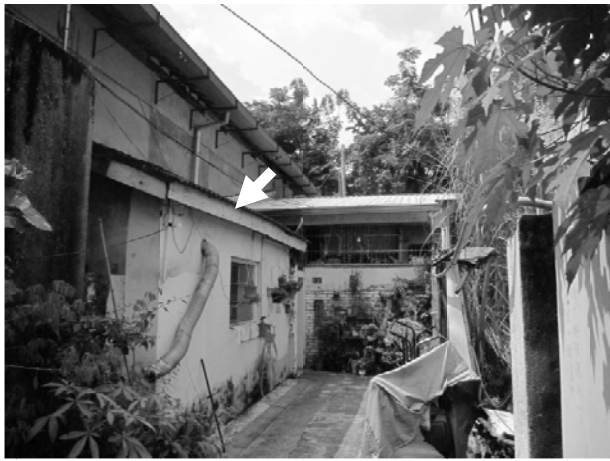
現況說明	現況北側增建之一層磚造廚房，阻礙武德殿神龕，非原武德殿之附屬設施。
		影響原因	環境變遷、人為興築
		修復建議	考量開放空間連續性與歷史建築的開闊性，建議拆除，並與整體環境考量規劃。
北側增建之一層磚造廁所

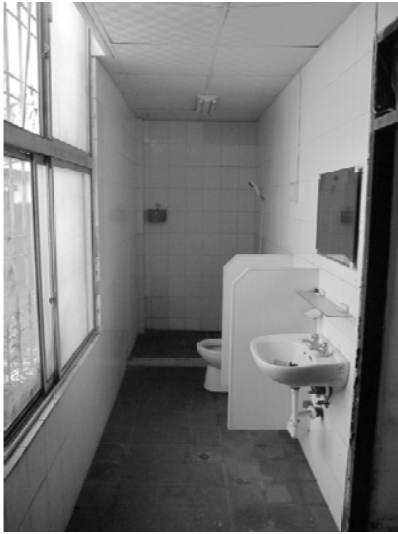
現況說明	現況北側增建之一層磚造廁所，阻礙武德殿左後門，非原武德殿之附屬設施。
		影響原因	環境變遷、人為興築
		修復建議	考量開放空間連續性與歷史建築的開闊性，建議拆除，並與整體環境考量規劃。
西北側增建之一層磚造宿舍

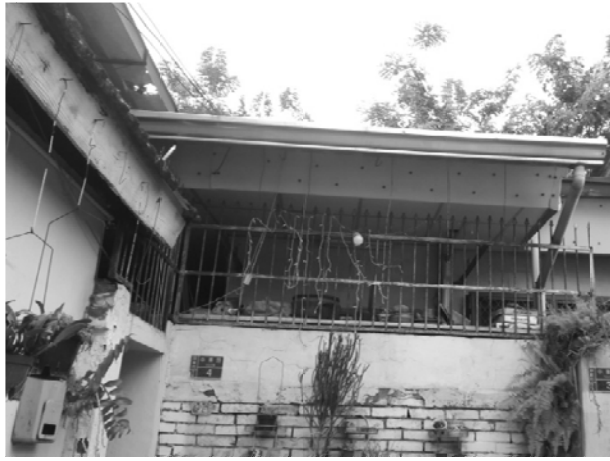
現況說明	現況北側增建之一層磚造宿舍，封閉武德殿右後門，非原武德殿之附屬設施。
		影響原因	環境變遷、人為興築
		修復建議	已拆除，並與整體環境考量規劃。

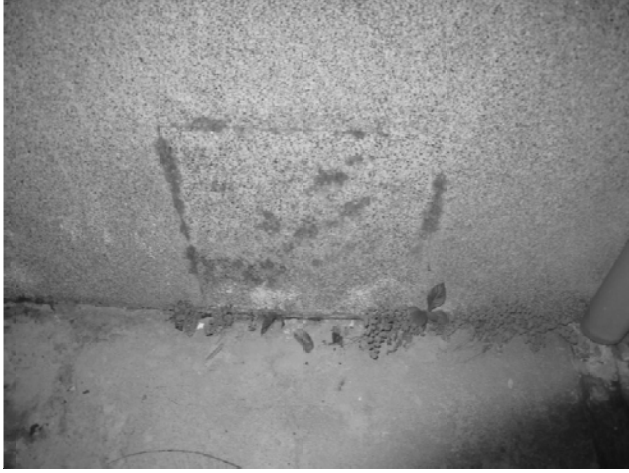
現況說明	原通氣孔已遭封閉，內外牆體表面以洗石子覆蓋。
		影響原因	環境變遷、人為整修
		修復建議	依歷史圖像及現況新作。
西側門與台階

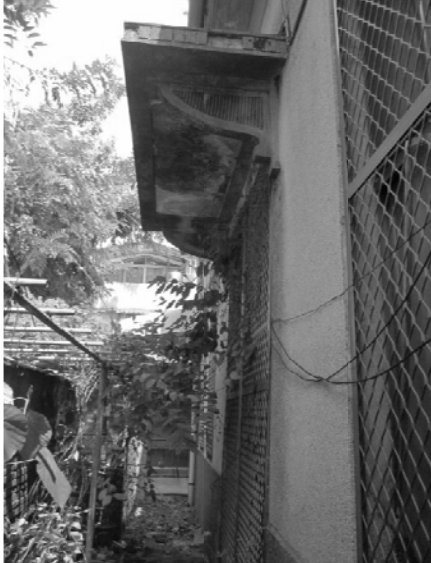
現況說明	西側門扇外觀已加裝鋁門、原貌外階梯及平台已不復見，木製門扇有改裝跡象，水泥雨庇保存較為完整，僅有表面飾材呈老舊、脫落現象。
		影響原因	人為整修、建材老化
		修復建議	依現況及歷史圖像原貌修復。
東側門與台階

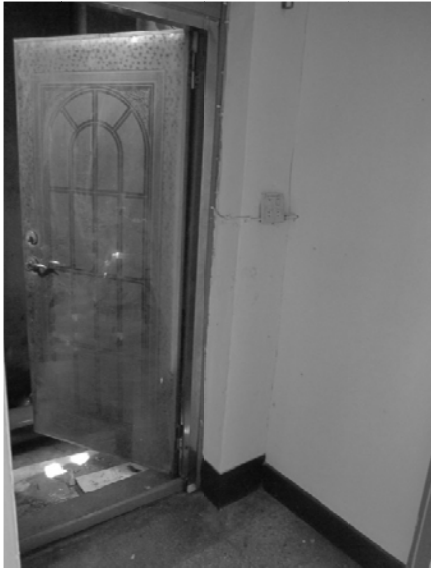
現況說明	西側門扇已改裝成金屬門、原貌外階梯及平台已不復見，木製門框有一半改為金屬門框，另一部份已封閉，水泥雨庇有部份埋入外牆。
		影響原因	人為整修
		修復建議	依西側門及歷史圖像原貌仿作。

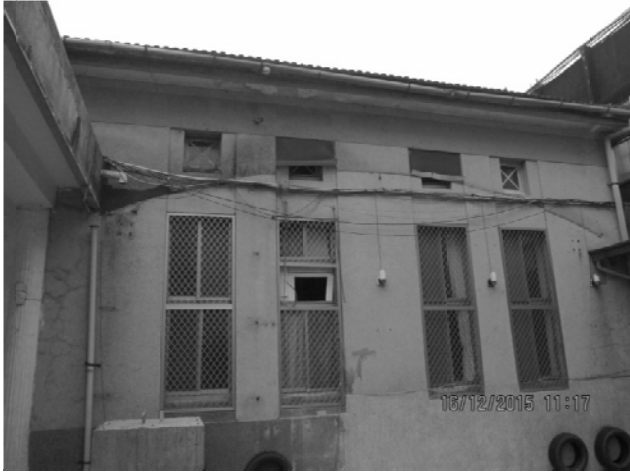
現況說明	窗扇均有加裝防盜窗，原木窗已由鋁窗取代。下緣窗臺有重新粉刷整修跡象，室內木窗臺均已佚失。 上排通氣窗除中間兩樞外有觀受到遮擋，其兩側通氣窗外觀均保存完整，木材有面漆脫落、受潮及腐壞現象。
		影響原因	人為整修、建材老化
		修復建議	依原貌仿作。

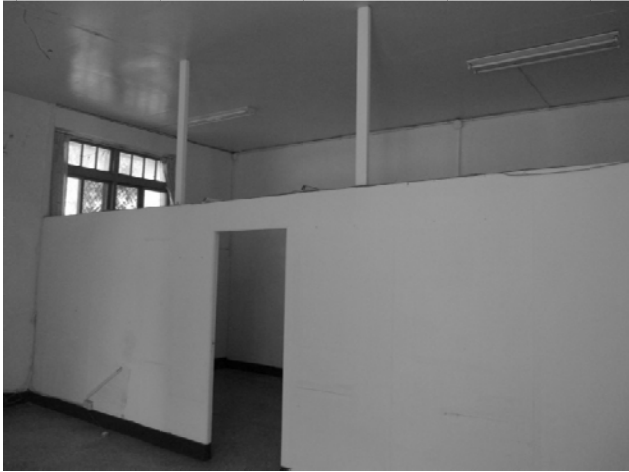
現況說明	室內現有隔間非原始樣貌，隔間牆板以夾板為主。
		影響原因	人為整修
		修復建議	建議拆除，恢復原演武場空間格局。

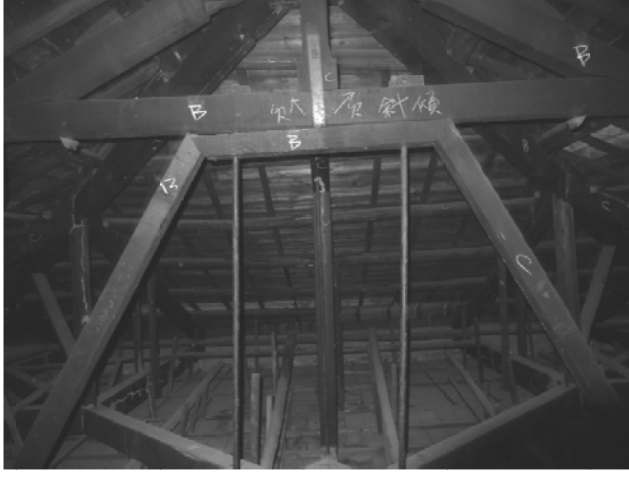
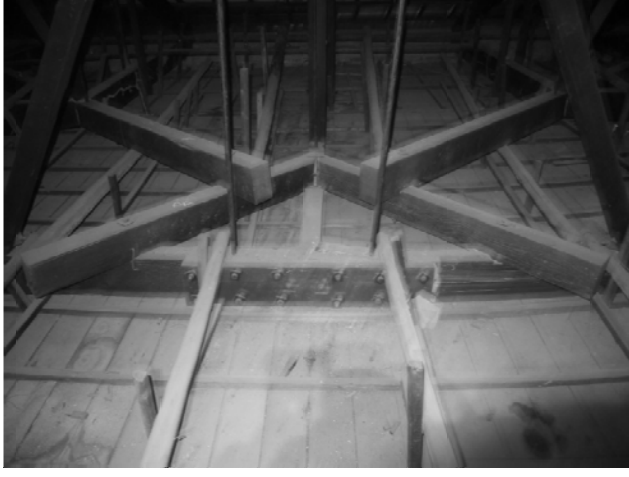
屏東演武場主體建築的木構屋架現況大致保留原貌。經勘查檢測後，以中央部份木構架老舊腐壞較嚴重，已略呈下陷狀況，且導致屋頂漏水現象。但因下方已有做鋼構補強措施，屋頂暫無立即塌毀危險。屋架木料材種，經送國立屏東大學研究發展處附設木材加工技術服務中心檢驗，經鑑定為柳杉。

現況說明	現況木架構屋桁架保存完整，木材因年久失修已有部份腐壞，木桁架架構略有些微變形現象。

影響原因	建材老化、缺乏維護

修復建議	依木料腐壞程度進行整修、仿作抽換等方式修復。
